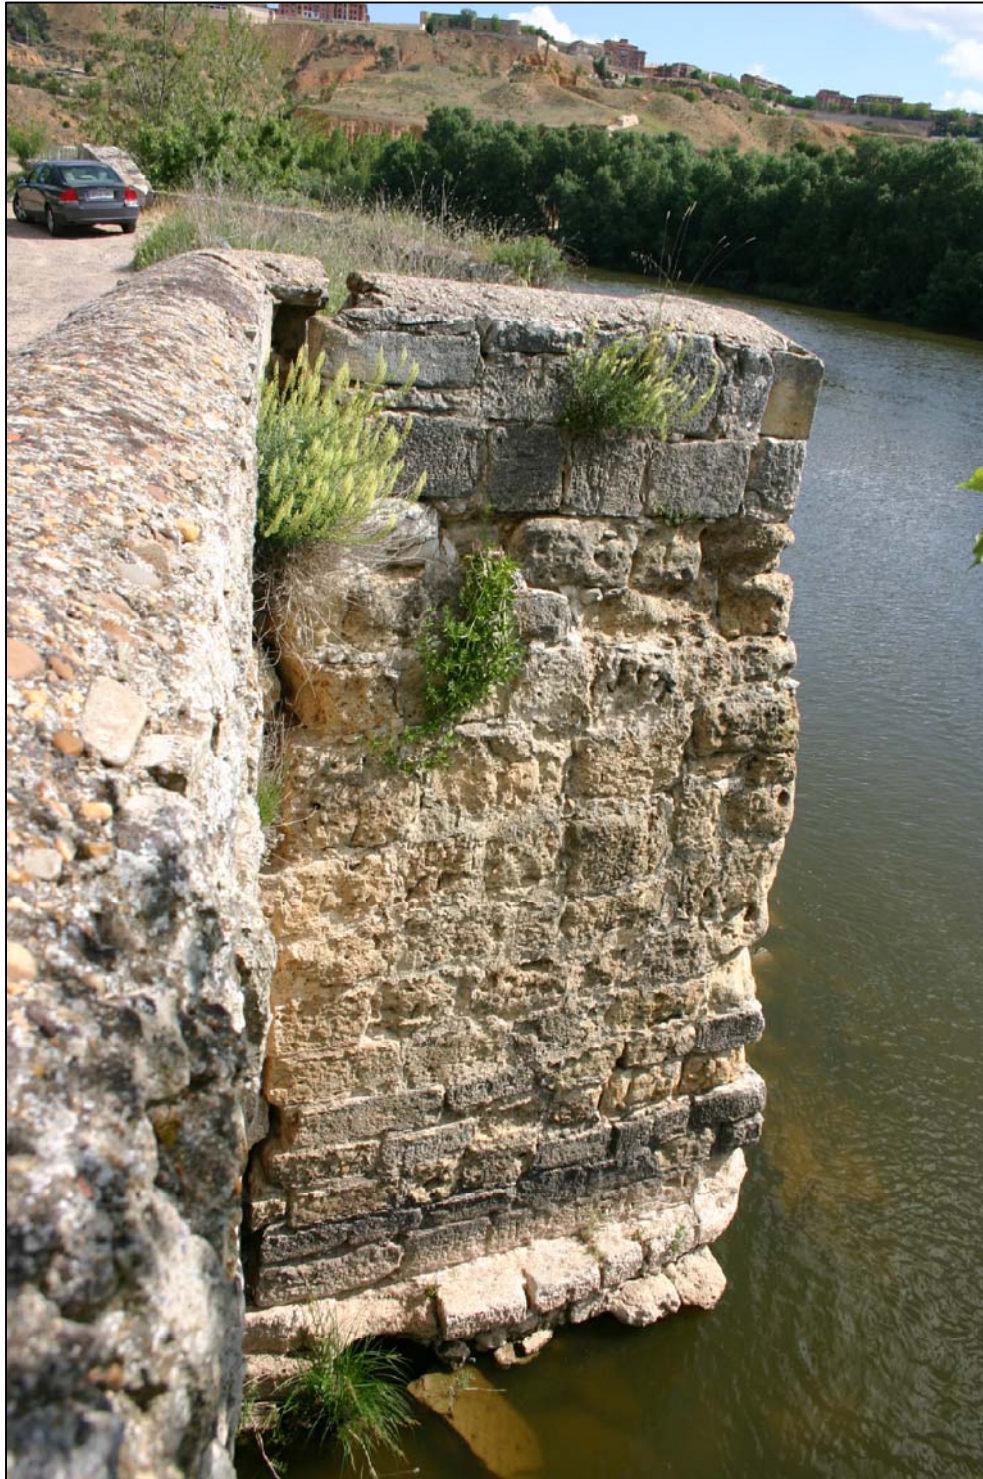
Foto Nº24: Vista frontal del muelle entre el tramo principal y el llamado de Los Cinco Pilares, desde el tablero, sobre el arco S. Se aprecia la grieta de rotura que llega a su punto máximo en la coronación del peto.
