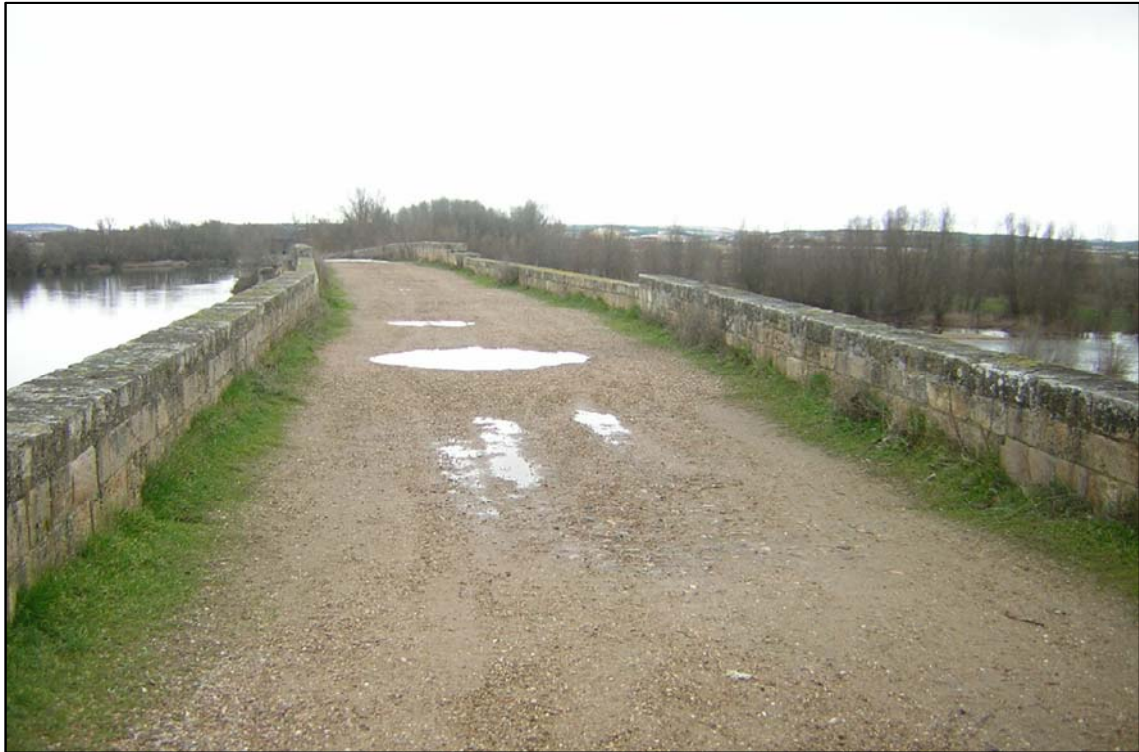
Fotos Nº7 y 8: Formación de charcos en el tablero del puente, con retención de aguas que posteriormente van filtrándose por los rellenos de las enjutas, lavándolos, arrastrando sales y provocando daños en rellenos y fábricas inferiores.
