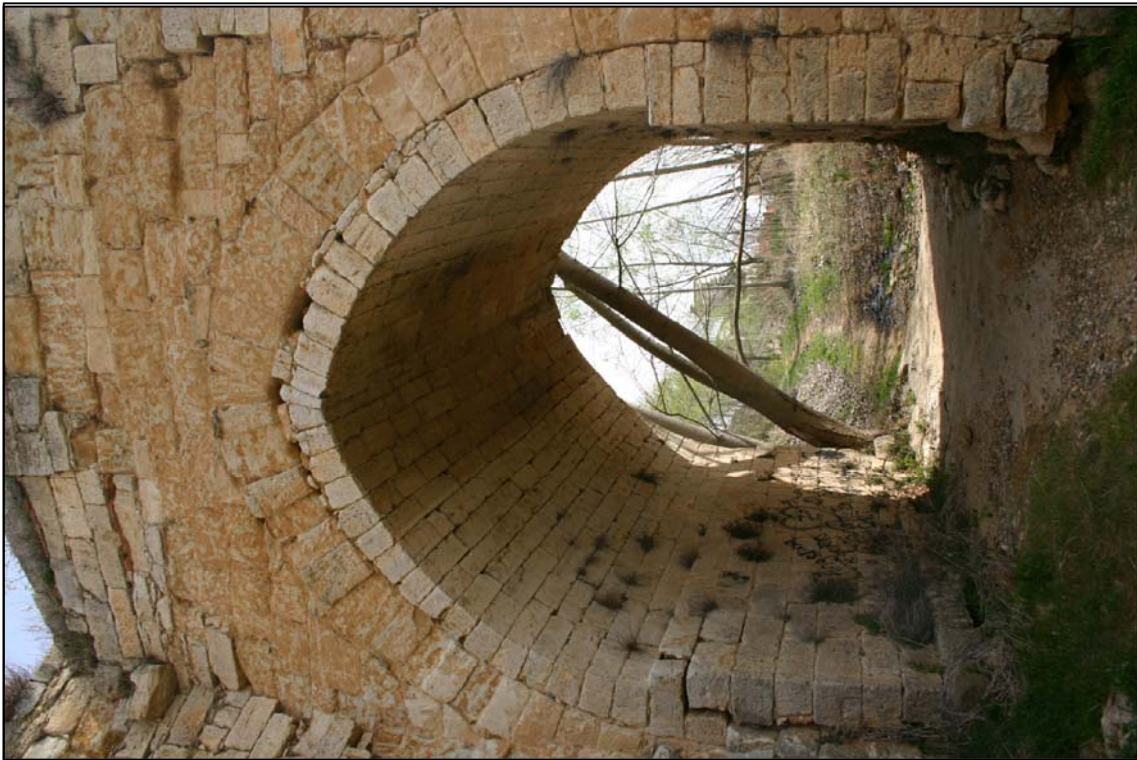
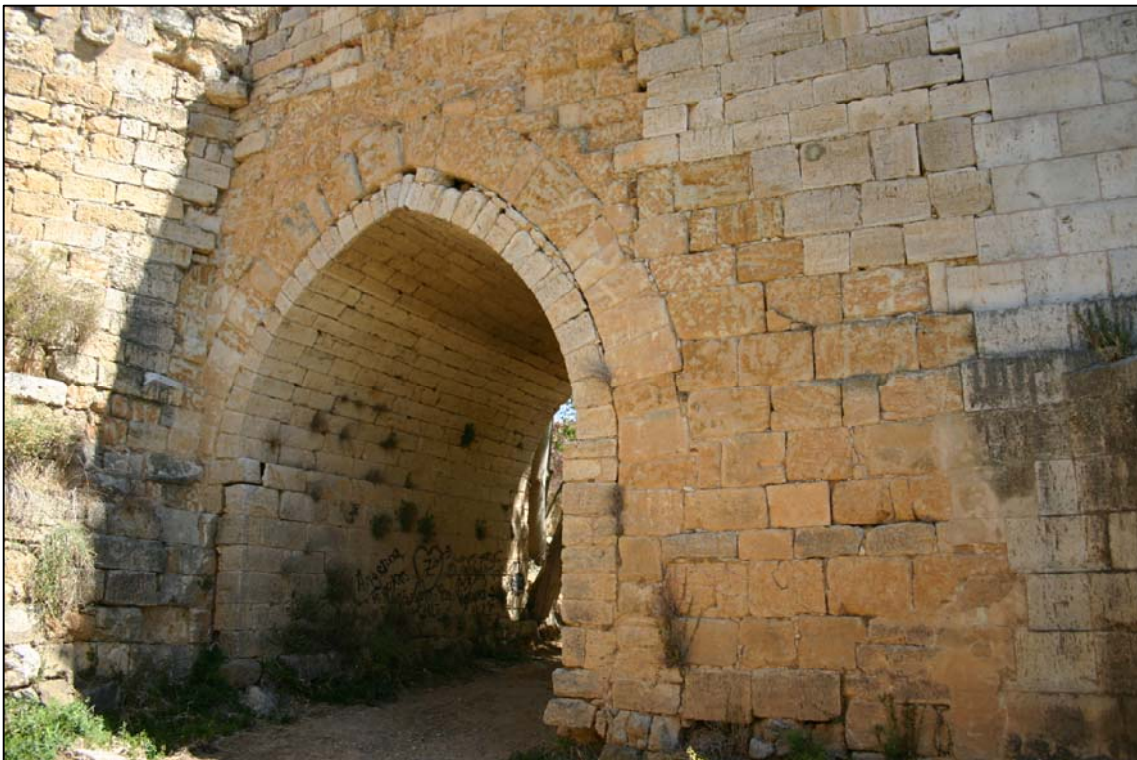
Fotos N°13 y14: Arco A (primero desde la orilla norte), con el refuerzo de piedra caliza realizado bajo la rosca de arenisca de la fábrica original. Se aprecia en el apoyo izquierdo una grieta que recorre en vertical toda la unión, manifestando defectos en el apoyo de todo el elemento.
