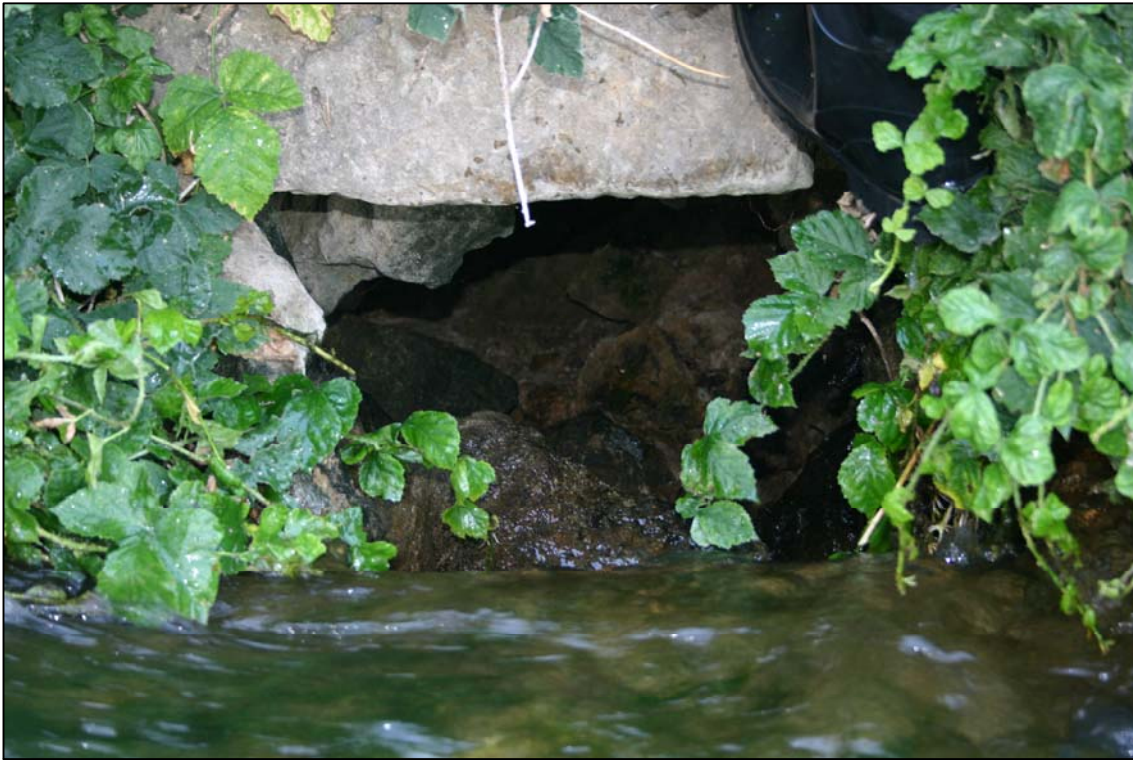
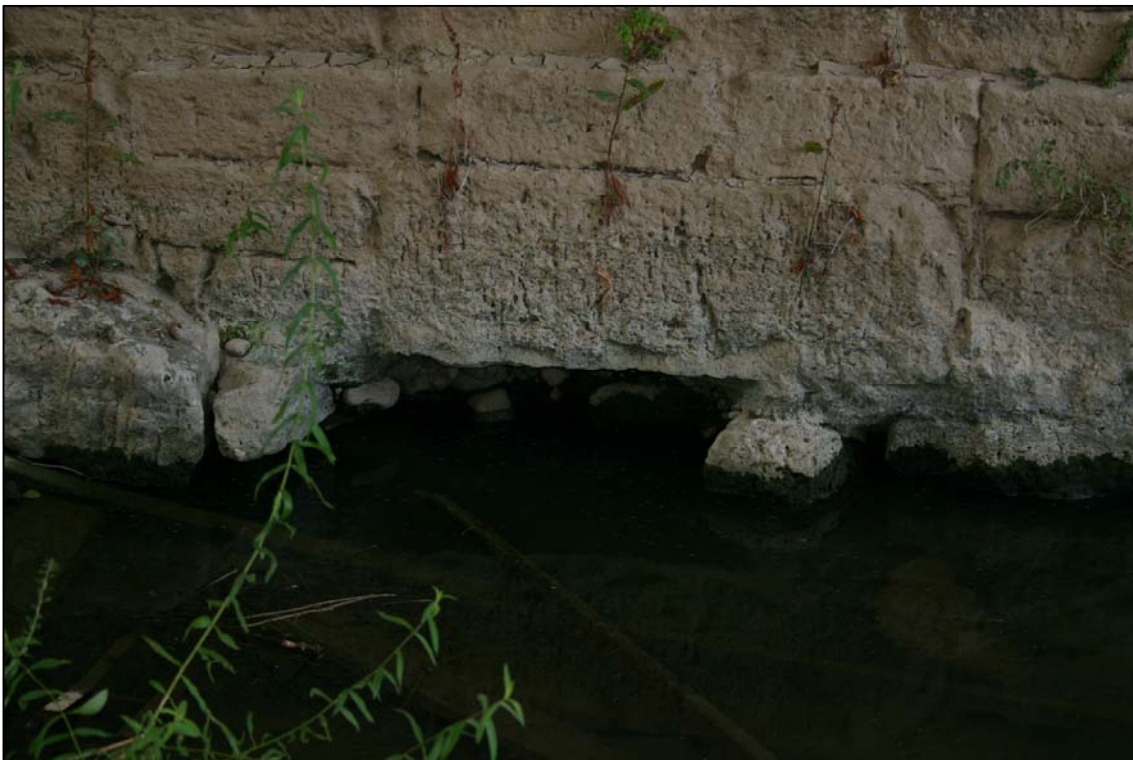
Fotos N°17 y 18: Detalles, en la base de la pila entre los arcos I y J, en las que se observa las faltas y oquedades en el interior de la misma, con lavados muy importantes de rellenos interiores, y comunicación, o invasión de agua desde el exterior.
