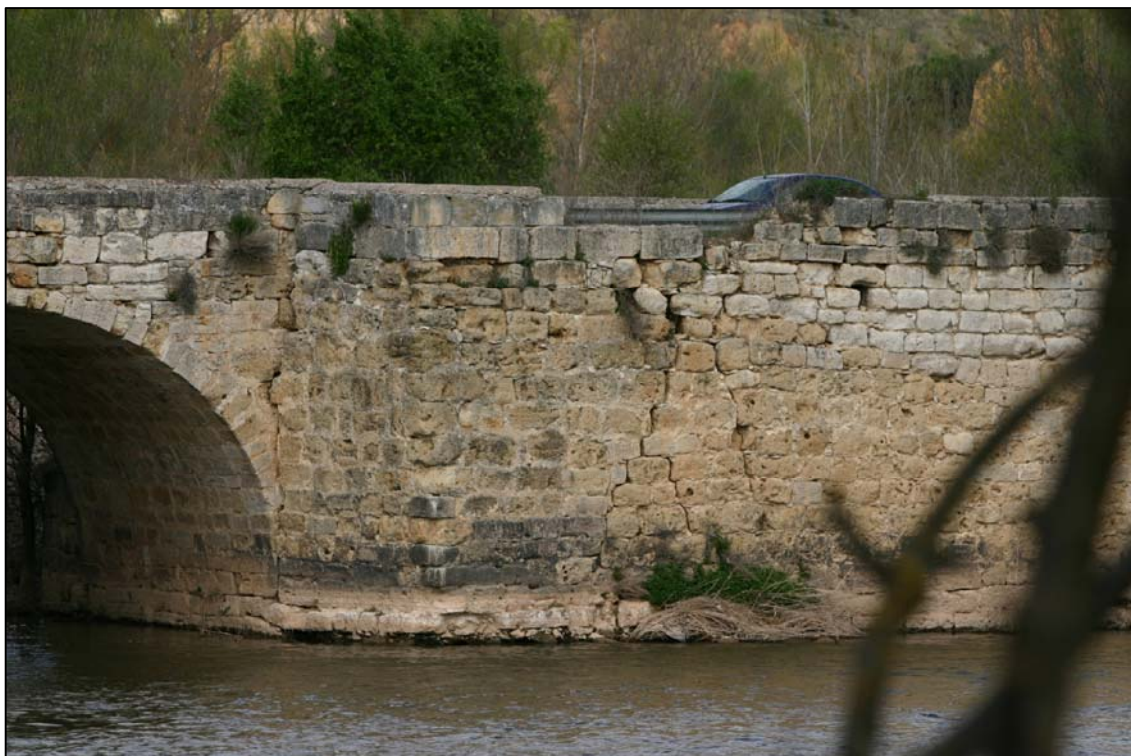
Foto N°21: Vista aguas arriba del puente en su desembarco sur, en el muelle entre el tramo principal y el llamado de Los Cinco Pilares. Se aprecian grietas de separación del ángulo saliente a partir del arranque del arco al sur y en el lienzo del muro al norte.

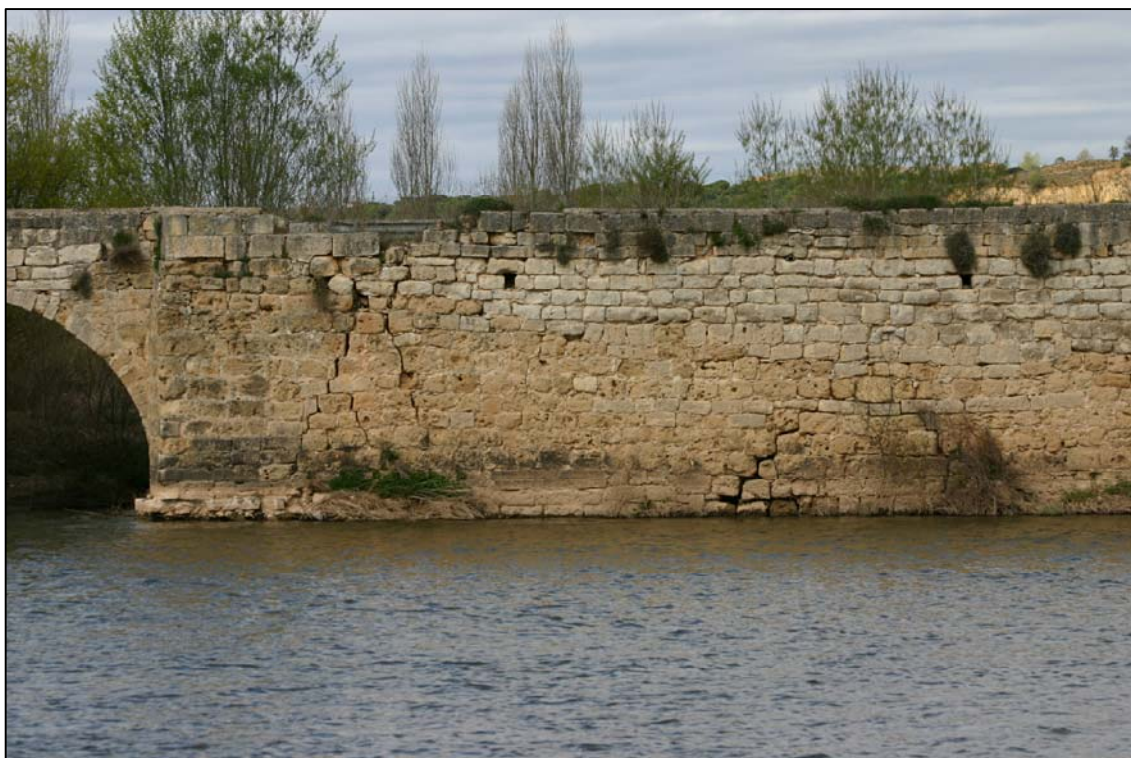
Foto N°22: Vista frontal del muelle entre el tramo principal y el llamado de Los Cinco Pilares. Se aprecian grietas de rotura cerca de la esquina saliente a la izquierda, y grietas por asientos, debidos probablemente a descalces en la cimentación, en la parte media, a la derecha de la foto, todo ello debido al empuje del agua en la base.
