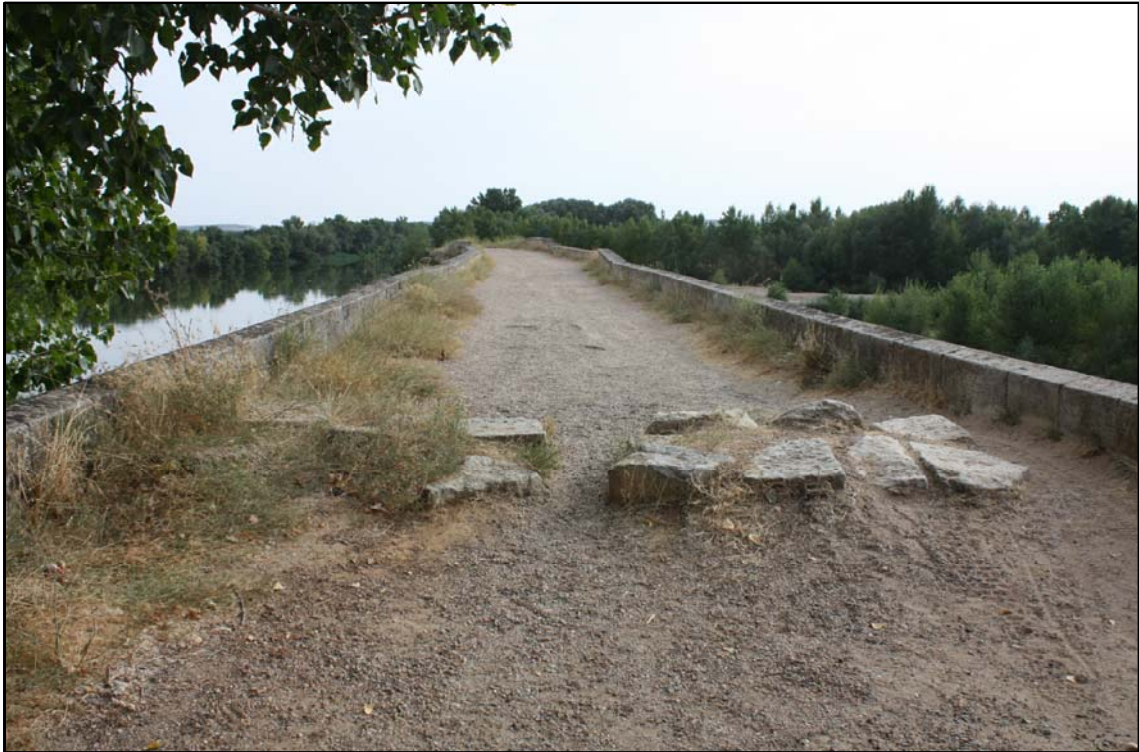
Foto N°9: Vista del inicio del puente en el lado norte, hacia el sur, con ausencia de pavimento en su tablero, y unas piedras a modo de bolardos que impiden el paso rodado.

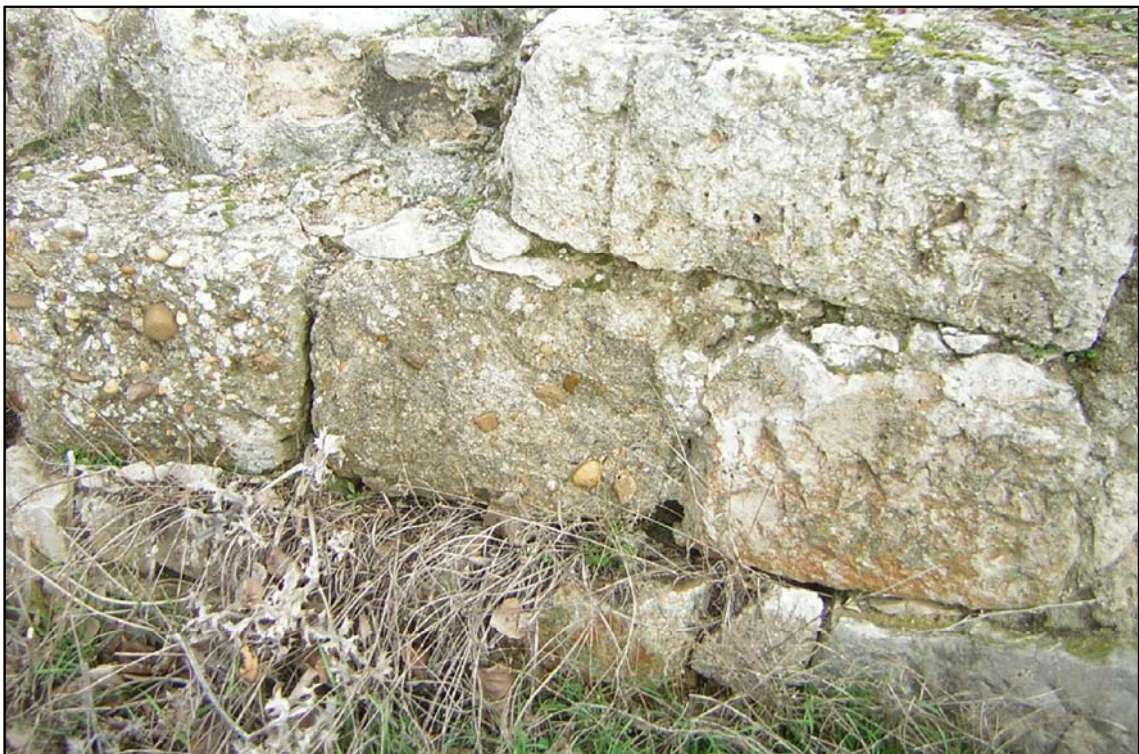
Foto N°10: Detalle del estado de algunos de los pretilos existentes en el puente en su mitad norte.
