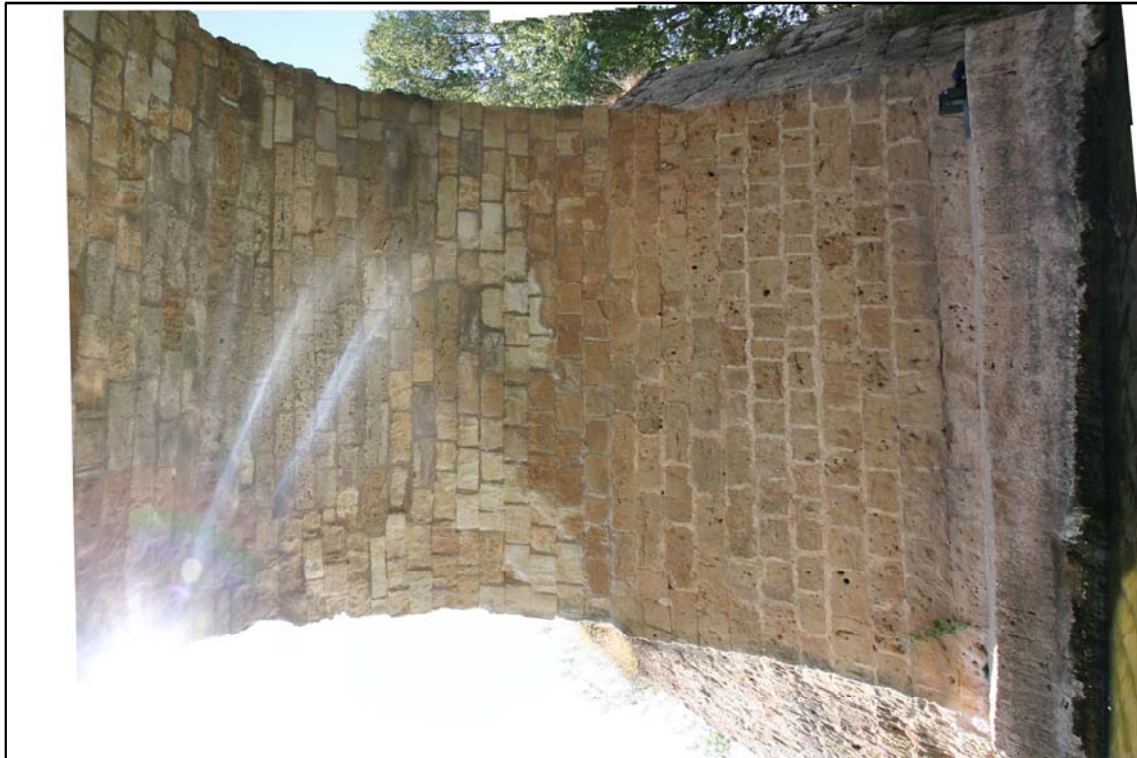
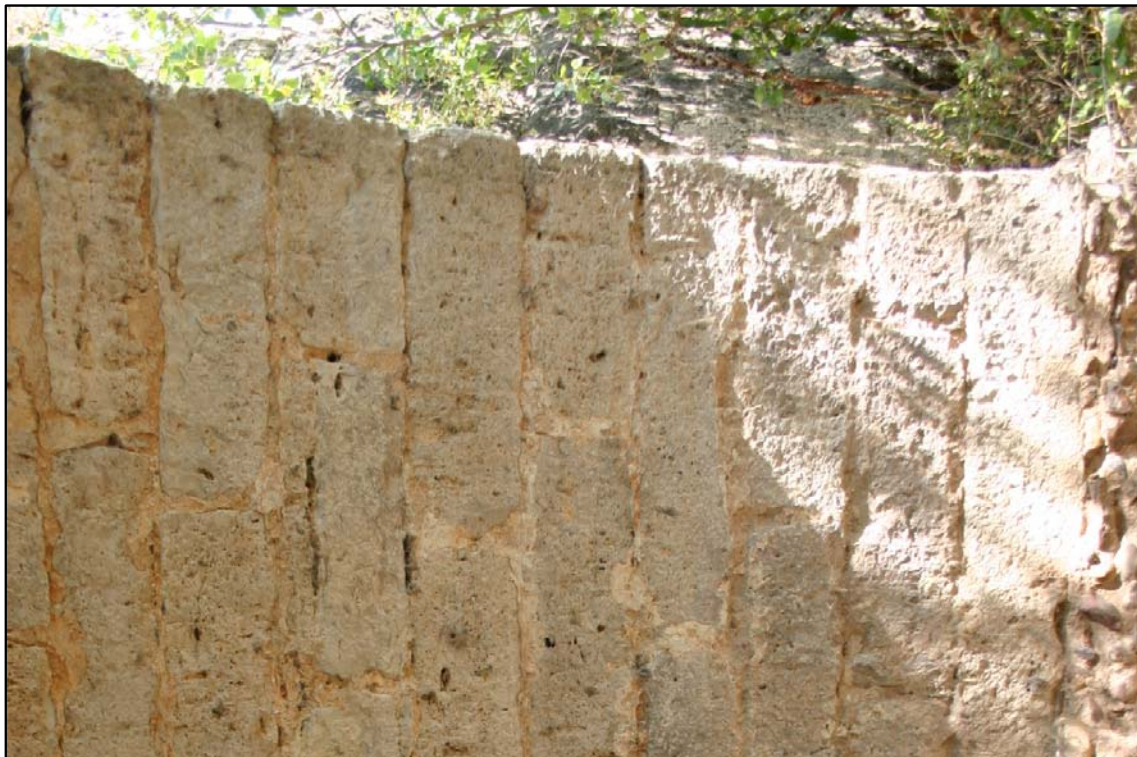
Fotos N°19 y 20: Vista desde los lados norte y sur, respectivamente, de la pila entre los arcos P y R, donde también se aprecia filtrados de agua entre la cara aguas arriba y aguas abajo, de menor entidad que en la pila I-J, pero denotando también un posible lavado de rellenos en su interior.
