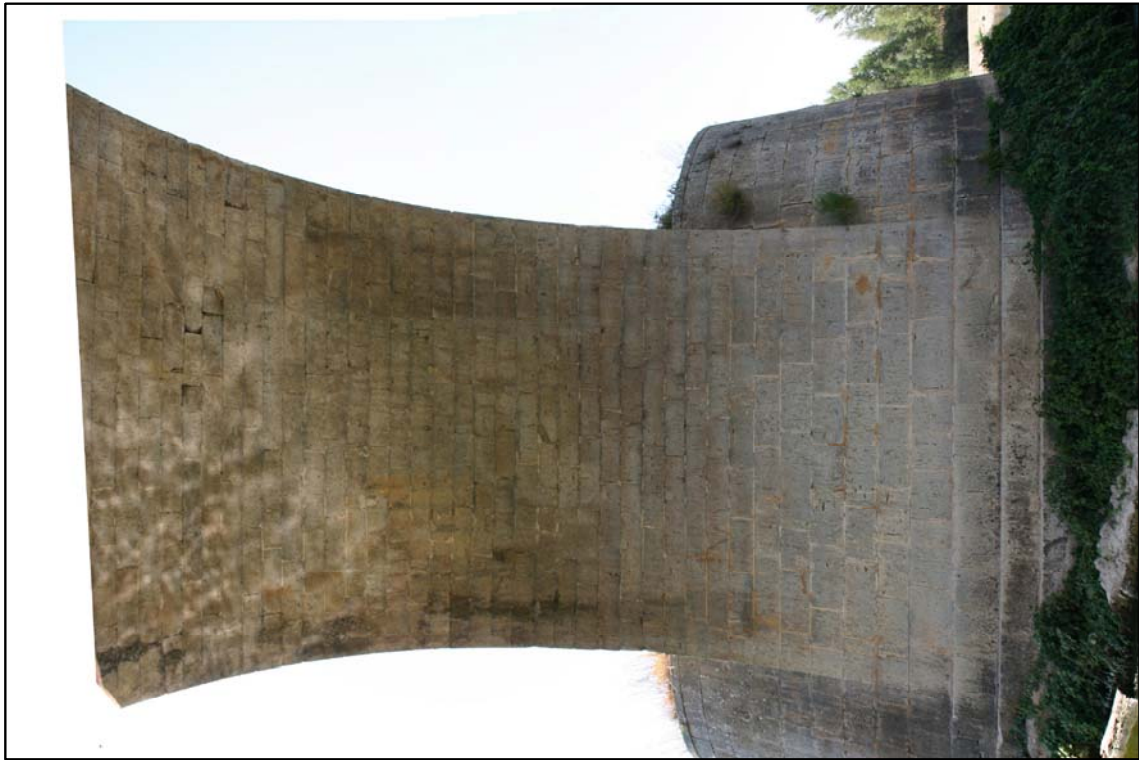
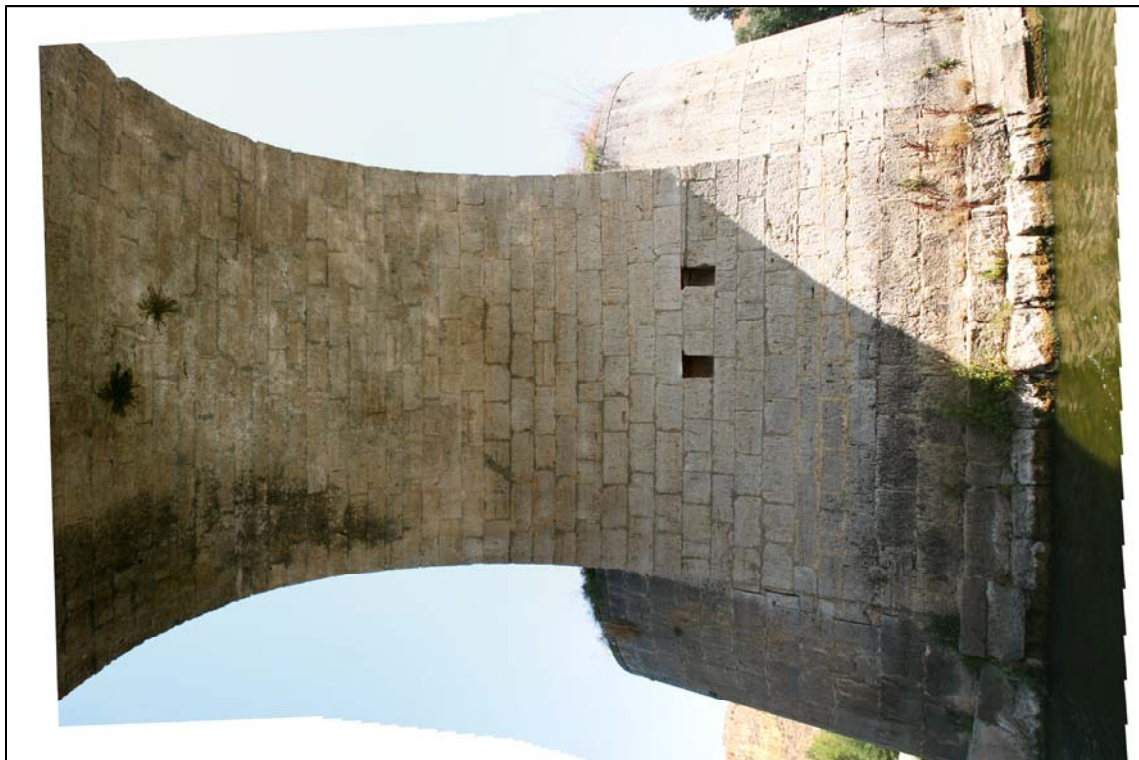
Fotos Nº15 y 16: Vista desde los lados norte y sur, respectivamente, de la pila entre los arcos I y J, que presenta un lavado importante de los rellenos del interior, de forma que el agua pasa por dentro sobre espacios ya vacíos.
