PROYECTO BASICO Y DE EJECUCION
RESTAURACION DEL PUENTE MAYOR DE TORO
FASE 1 Y FASE 2

PLANO: ESTADO REFORMADO
REFUERZOS ESTRUCTURALES
INTRADOS ARCO A

FECHA: NOVIEMBRE_2015 Nº PLANO:
ESCALA: 1/100 ER_RE_1

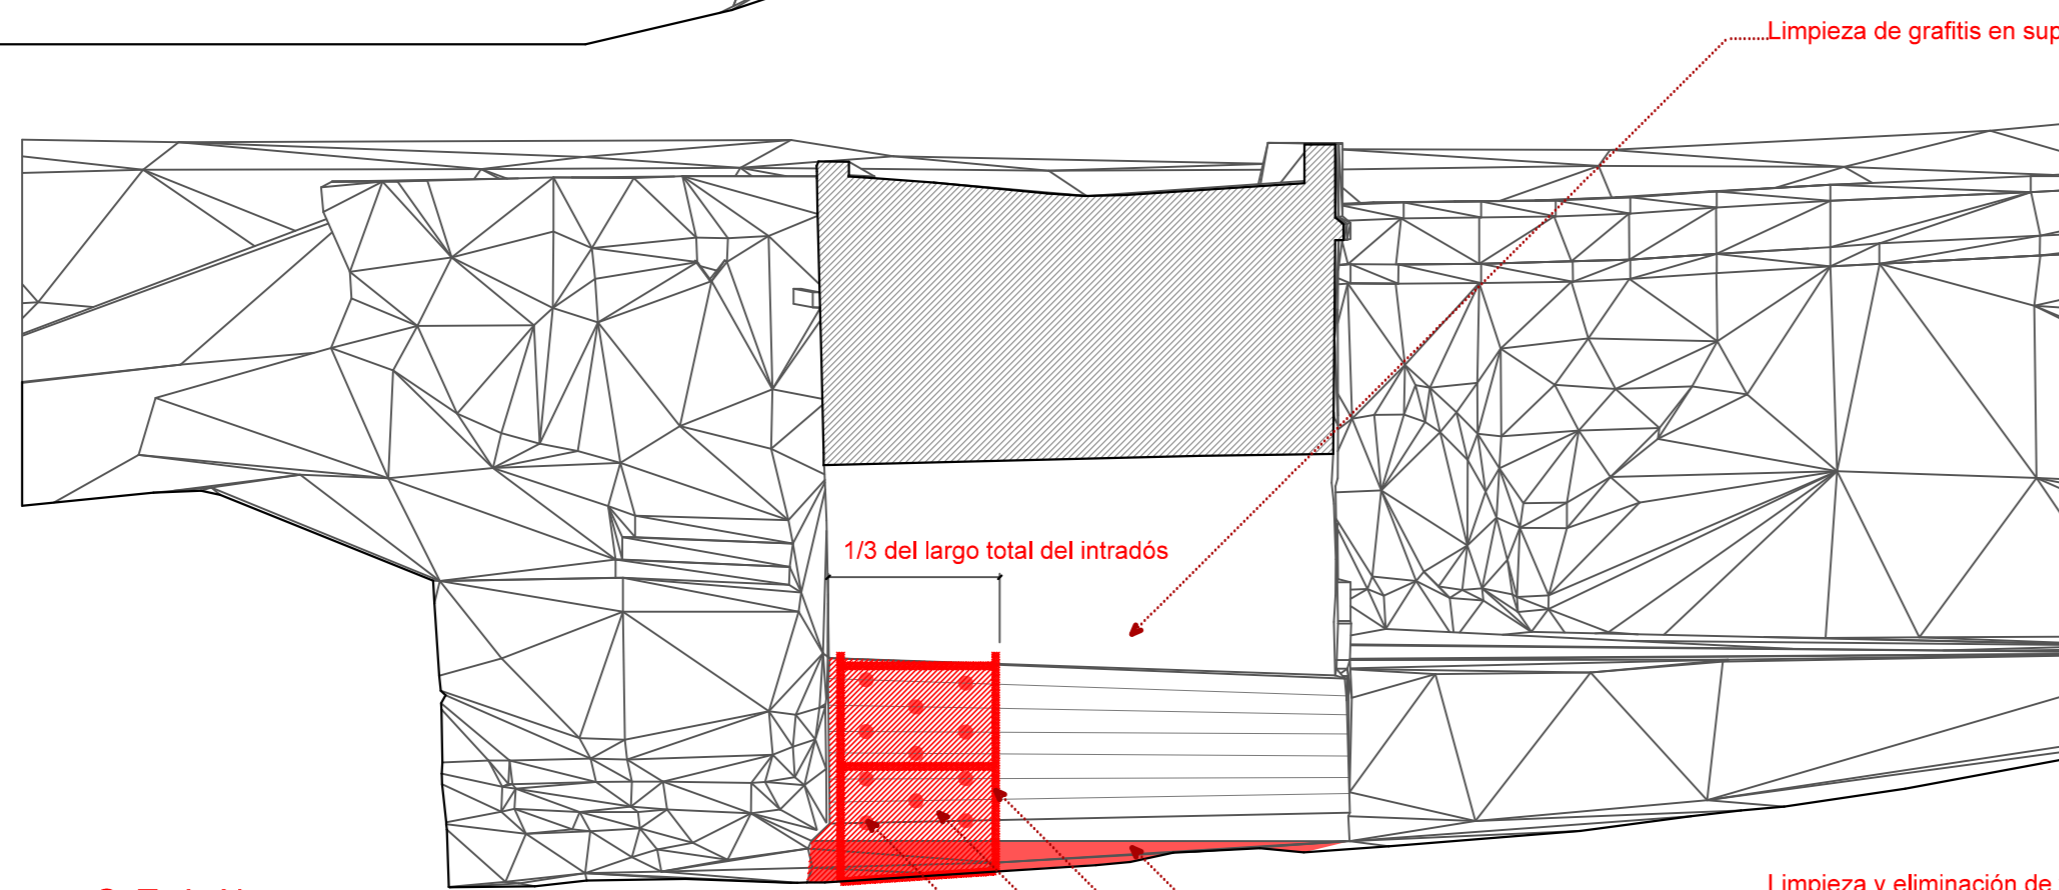
S_T_A_N
SECC_TRANS_A_NORTE

Limpieza de grafitis en superficie de pared afectada por la actuación.

Limpieza y eliminación de vegetación en base del muro a consolidar. Socialzo de la base con sillarejos de piedra similar a la existente y morteros de cal hidráulica.

Apeo del paño de sillería de piedra a consolidar.
