PROYECTO BASICO Y DE EJECUCION
RESTAURACION DEL PUENTE MAYOR DE TORO
FASE 1 Y FASE 2

PLANO: ESTADO REFORMADO
REFUERZOS ESTRUCTURALES
DESEMBARCO INTERMEDIO ESTE

FECHA: NOVIEMBRE_2015 N° PLANO:
ESCALA: 1/100 ER_RE_4

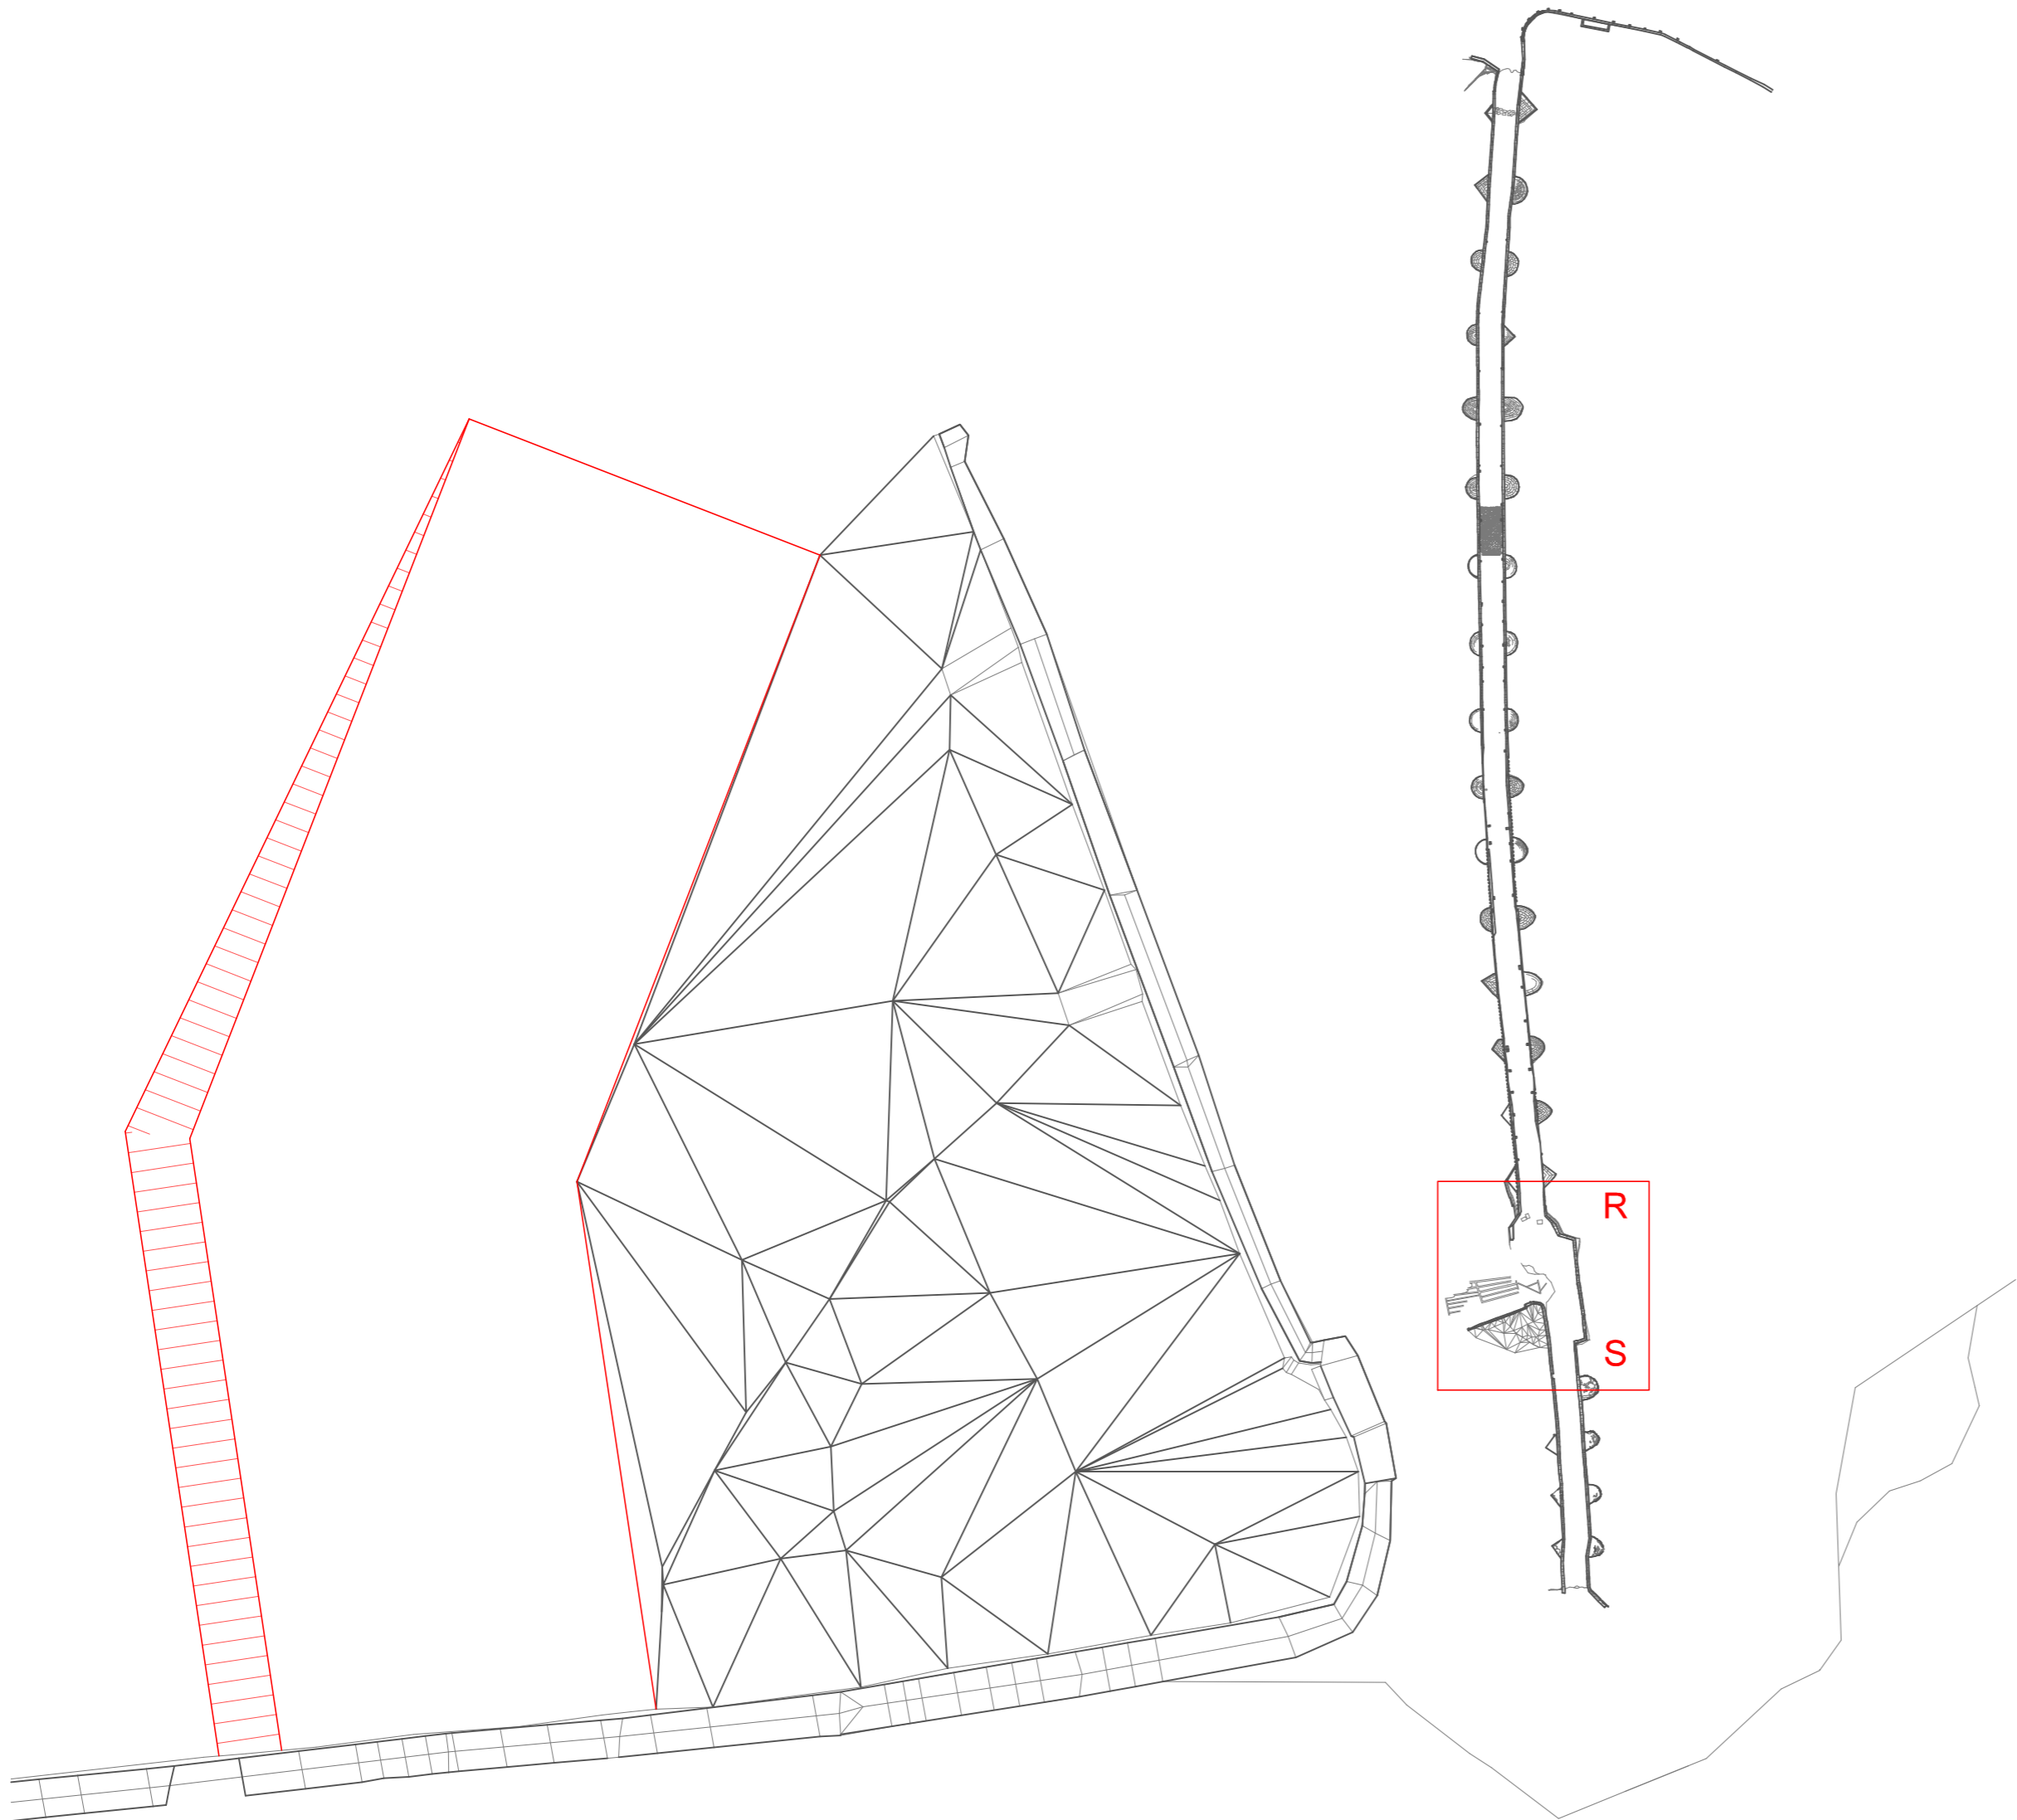
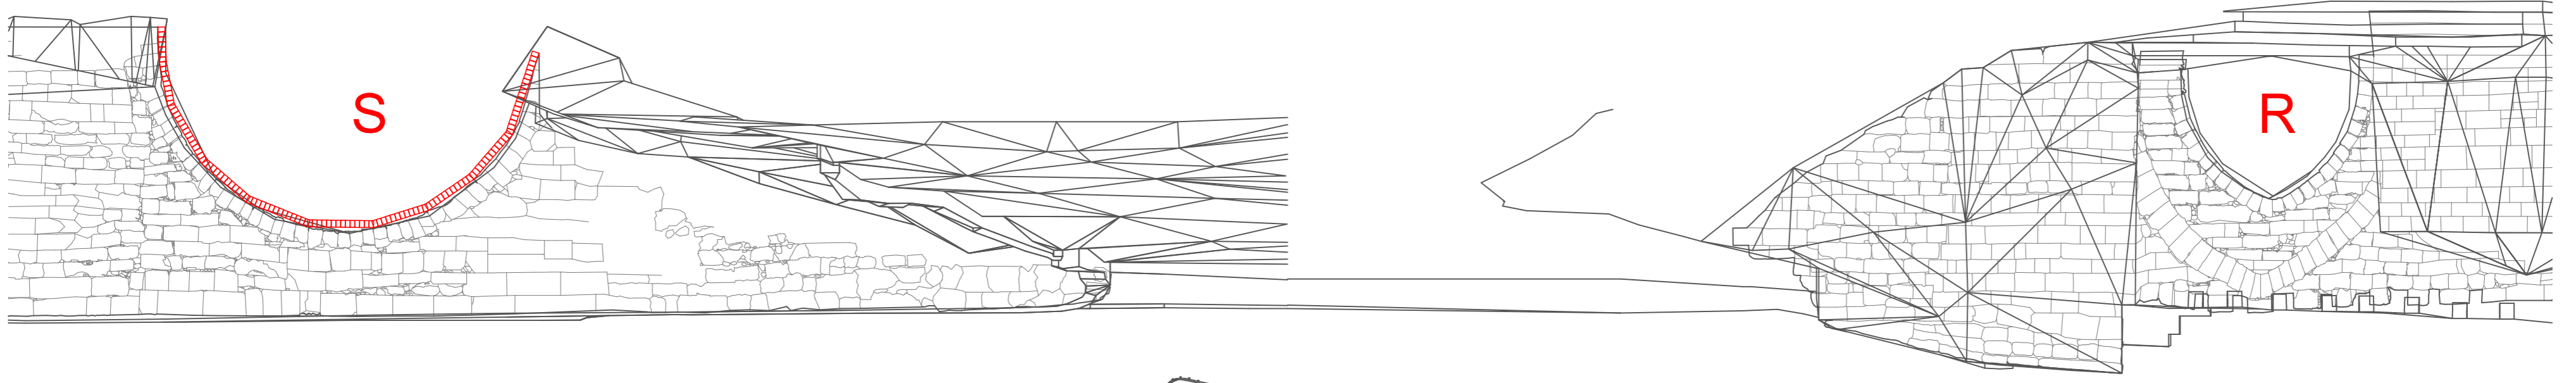
Inyecciones de lechada de cal en columnas a rellenos
	Inyecciones de cal aérea en grietas y/o fisuras
	Cosidos con varillas de fibra de vidrio y resina
	Apeos de paramentos de sillaría de piedra
	Zona de limpieza, eliminación de vegetación superior y socalzos
	Zona de inyecciones de lechadas de cal, con limpieza de vegetación, rejuntados espesuro y aplicación de morteros de cal.
	Columna de terreno consolidada con inyecciones de lechadas, mediante varilla recuperable, según mediciones.
	Rejuntado de morteros de cal en fábricas de sillaría de la bóveda.
