ESTUDIO DE SEGURIDAD Y SALUD
RESTAURACION DEL PUENTE MAYOR DE TORO
FASE 1 Y FASE 2

EXCMO. AYUNTAMIENTO DE TORO

PLANO: ZONA DELIMITADA
COMO AREA DE OPERACIONES
AUXILIARES Y DIRECCIÓN

FECHA: NOVIEMBRE_2015 Nº PLANO:
ESCALA: 1/100 ESS_2

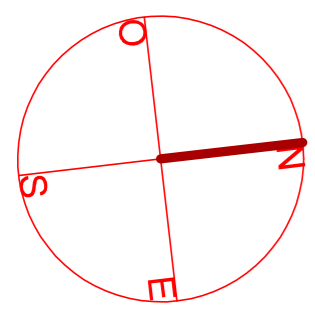
ZONA DE ACTUACIÓN DELIMITADA POR
BAJO DEL TABLERO, EN EL INTRADOS
DEL ARCO A.

EXPLANADA INFERIOR DE OPERACIONES,
PARA DISPONER DE TERRENO DE RESERVA PARA
ACTUACIONES Y MEDIOS AUXILIARES NECESARIOS.
ESTE ESPACIO INFERIOR, CONECTADO CON ANDAMIO
CON LA PLATAFORMA SUPERIOR, SE DESMONTARÁ
EN ÉPOCA DE LLUVIAS, EN PREVENCIÓN
DE CRECIDAS DEL RIO QUE OCUPEN
ESTA PARTE BAJA.
EN CUALQUIER CASO, LA OBRA HA DE EJECUTARSE
LIMITADA A LOS MESES SECOS,
CONFORME A LAS PREVISIONES DE PROYECTO.

RECORRIDO PEATONAL PÚBLICO PARA PERMITIR
EL PASO AL LADO AGUAS ABAJO DEL PUENTE

RECORRIDO Y MANIOBRA DE VEHICULOS
VINCULADOS A LA OBRA
